**12° REPARTO INFRASTRUTTURE**

**RELAZIONE TECNICO - DESCRITTIVA**

**Alloggio codice EUD0693**

**Via Zardini, 3 - TARCENTO (UD)**

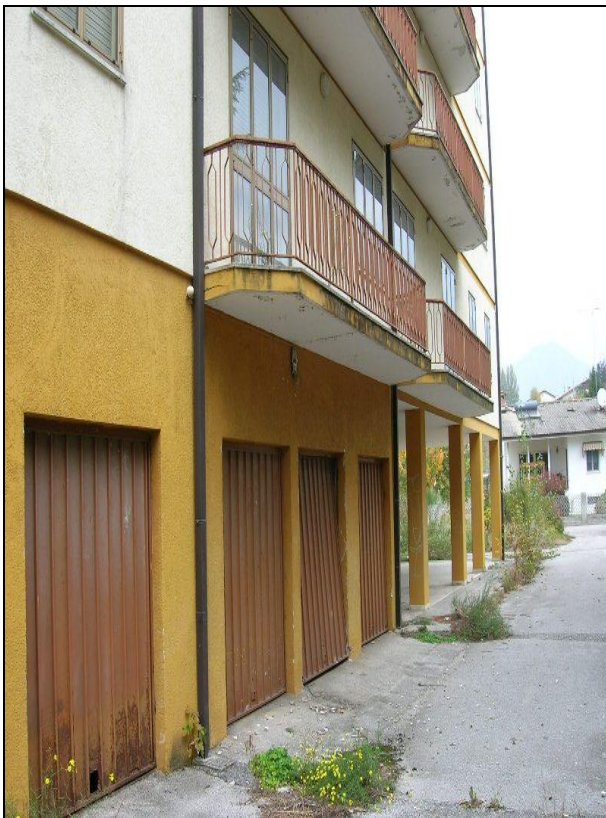
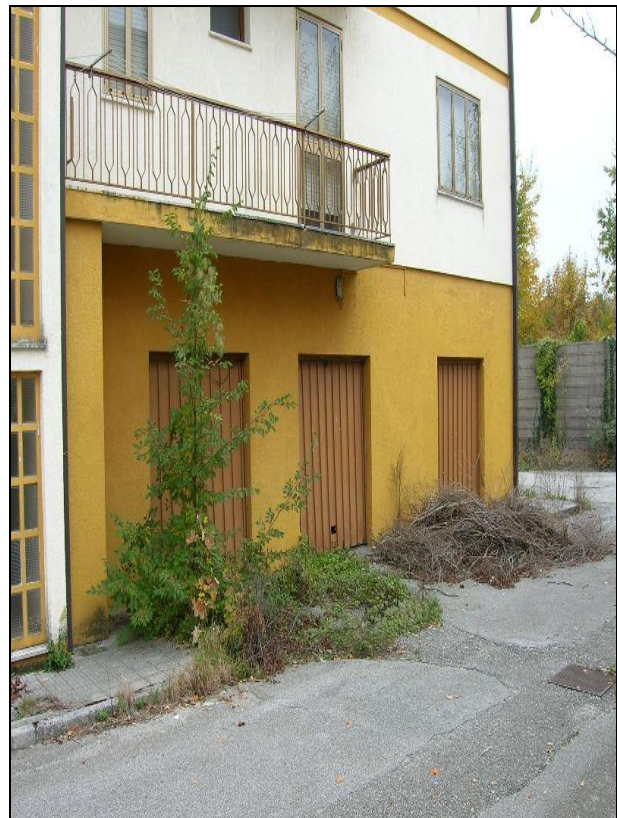
- Piano terra occupato da garage pertinenziali e vani tecnici (foto 4);
- Dal primo fino al quinto piano, con destinazione alloggiativa;
- Piano copertura, con sottotetto destinato parte a depositi pertinenziali e parte a lavanderia/stenditoio comuni;

*Foto 4 - Particolare fotografico dal quale si evince che il piano terra e' occupato dai garage di pertinenza.*

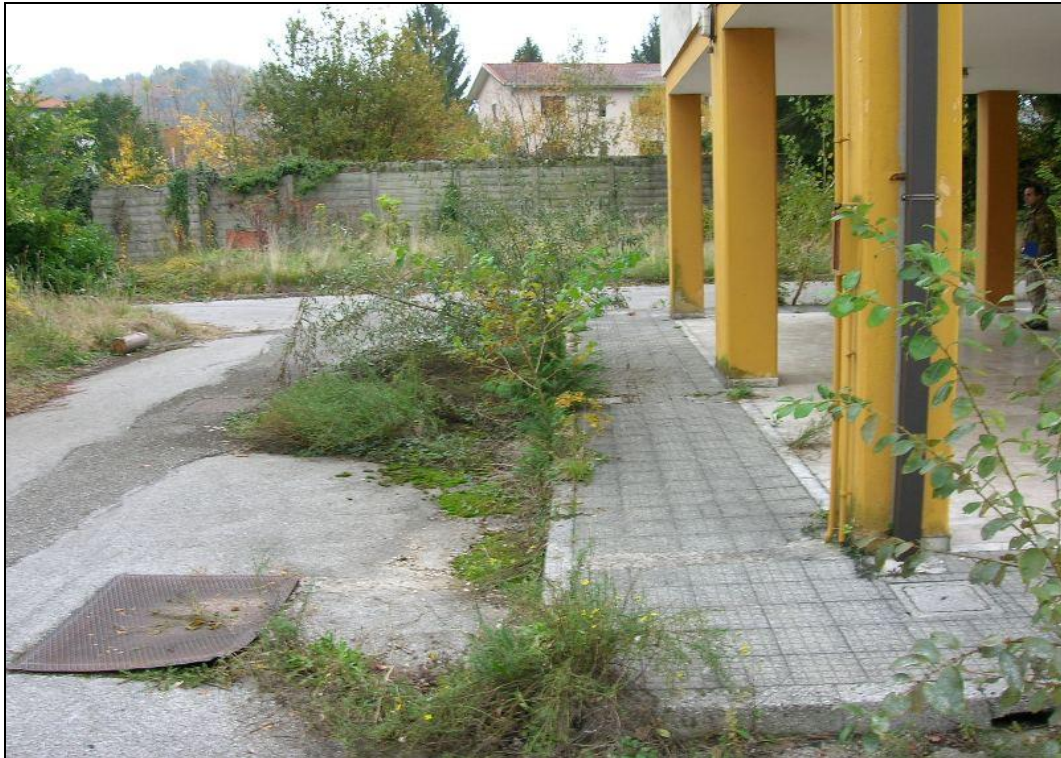
L'area è delimitata su tutti i lati da un muro di cinta realizzato in pannelli prefabbricati di separazione dalla vicina ex Caserma, da un'area agricola e da Via Zardini (foto 5 e 6).

*Foto 5 - Particolare fotografico del muro di recinzione in pannelli prefabbricati.*

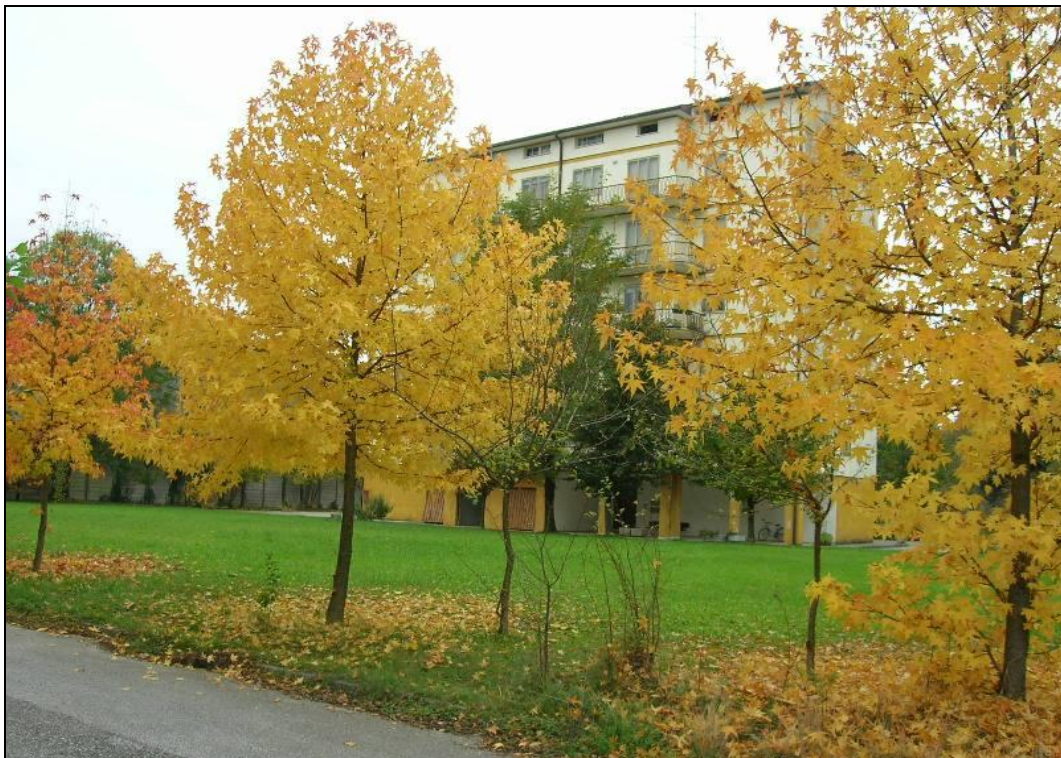
*Foto 6 - Particolare fotografico dell'area verde comune ai due fabbricati.*

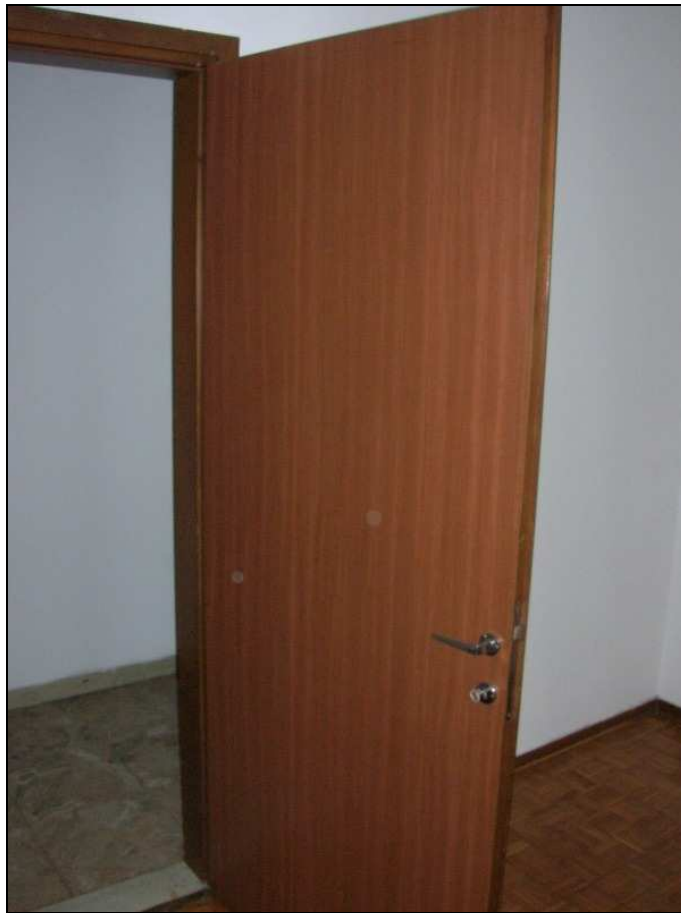
Gli infissi interni si presentano in buone condizioni e sono realizzati in legno tamburato con vetrata (in cucina, soggiorno e corridoio), le restanti porte sono ad anta cieca. La porta di ingresso è in legno rinforzata (foto 5 e 6 dell'Allegato 1).

*Foto 5: porta interna in legno tamburato.*

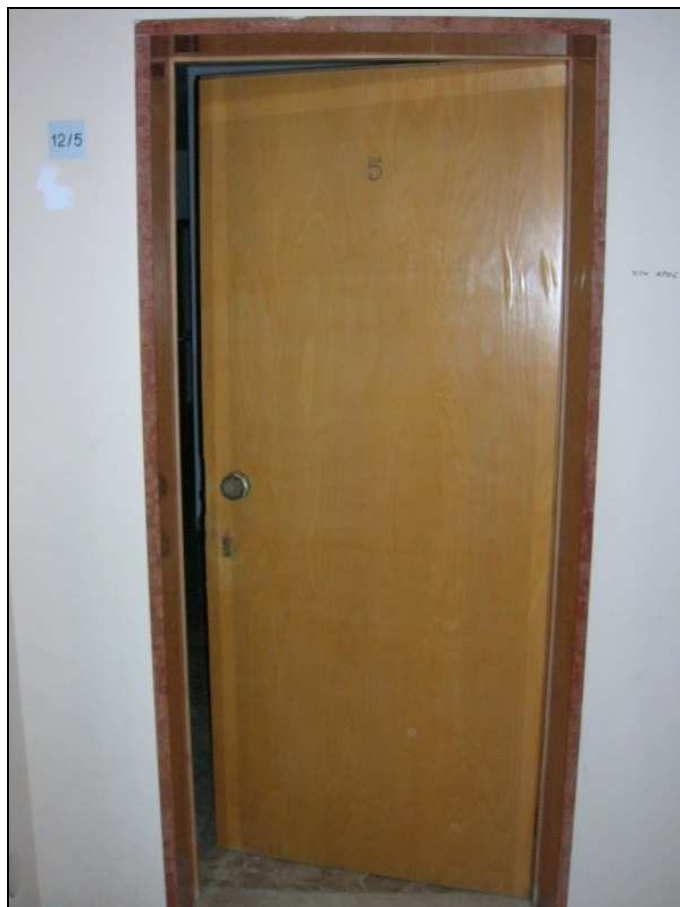
*Foto 6: porta in legno d'ingresso rinforzata.*
