**12° REPARTO INFRASTRUTTURE**

**RELAZIONE TECNICO - DESCRITTIVA**

**Alloggio codice EUD0124**

**Via Lumignacco, 171/5 – UDINE (UD)**

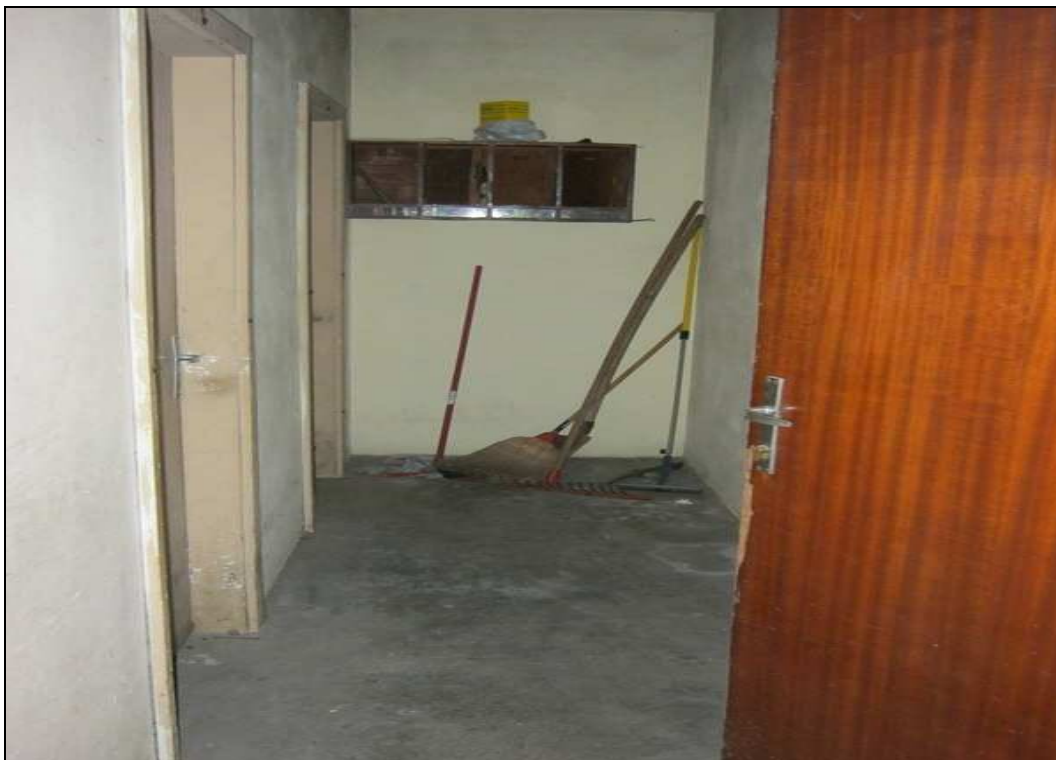
- Piano terra e scantinato adibito a depositi pertinenziali (Foto 4);
- Due piani con destinazione alloggiativa (Foto 5);
- Sottotetto non abitabile;
- Tetto a falde con orditura il calcestruzzo armato e rivestimento in coppi.

*Foto 4 – Particolare fotografico dal quale si evincono le caratteristiche principali del piano scantinato.*

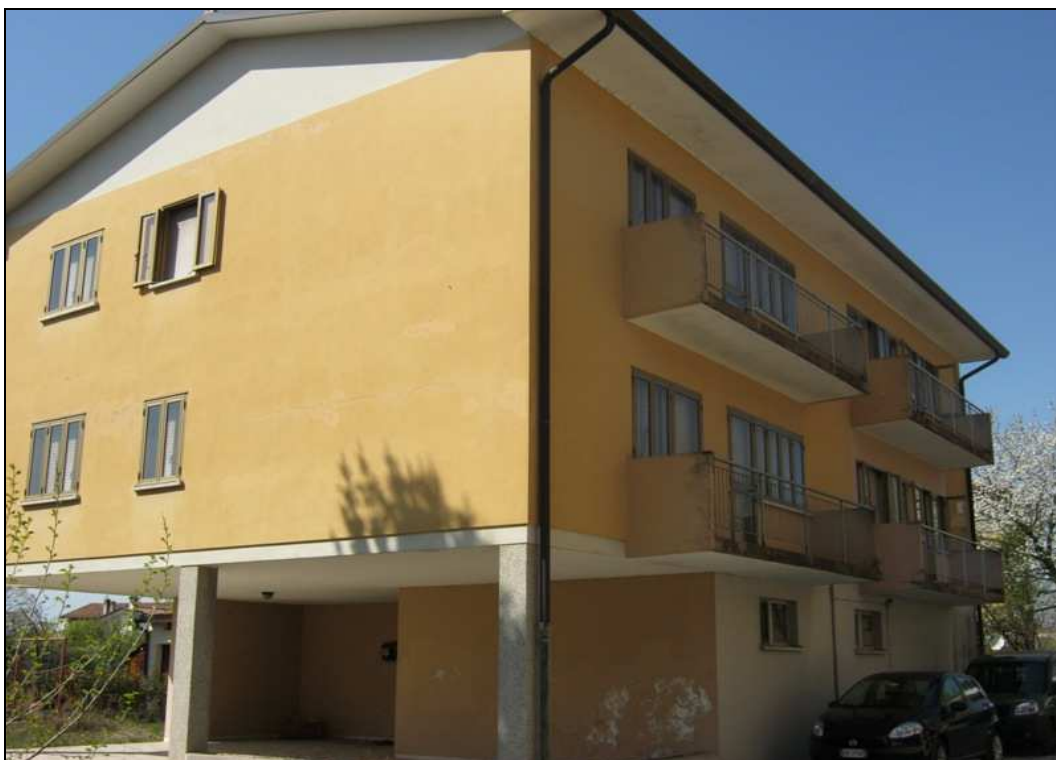
*Foto 5 – Particolare fotografico dal quale si evince i caratteri generali dell'edificio in oggetto.*
