**INAIL**

**Comune di Siena  
Viale Federico Tozzi, 7**

**Perizia di Stima  
di n° 11 Unità Immobiliari**

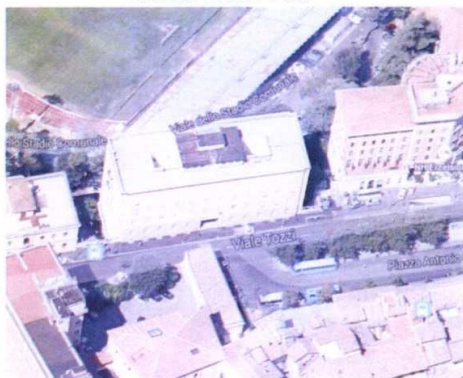
Vista lato Viale F. Tozzi

Il fabbricato di cui fanno parte le Unità Immobiliari oggetto di stima è stato finito di costruire intorno al 1946, si presenta a pianta rettangolare, il fronte (lato Viale F. Tozzi) ed il retro (lato stadio comunale) sono a livelli notevolmente diversi, per tale motivo il fabbricato si presenta sul fronte strada come un edificio di 4 piani fuori terra, mentre sul retro come un edificio di 8 piani fuori terra, per tale motivo catastalmente i piani, che vengono attribuiti considerando come punto di partenza l'ingresso dell'edificio su Viale Federico Tozzi, sono indicati come Piano S4 (Quarto piano Sotto strada), Piano S3 (Terzo piano Sotto strada), Piano S2 (Secondo piano Sotto strada), Piano S1 (Primo piano Sotto strada), Piano Terra, Piano Primo, Piano Secondo e Piano Terzo.

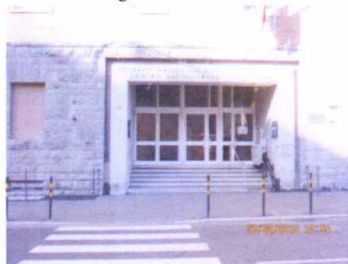
Vista Ingresso su Viale F. Tozzi

**L'ingresso all'edificio, rientrato rispetto alla facciata, avviene superata un'ampia scala esterna di sei scalini in marmo e le pareti sono rivestite in travertino, il portone in alluminio e vetro è largo quanto tutta la scala. Internamente l'atrio è ampio con pavimenti a mosaico con scaglie di marmo mentre le pareti sono rivestite in marmo, le scale ampie ed agevoli sono rivestite in marmo con pareti intonacate ed imbiancate, i pianerottoli dei piani sono ampi con pavimentazione sempre in mosaico con scaglie di marmo e le pareti intonacate ed imbiancate, è presente un impianto di ascensore (collocato al centro del vano scale in quello che una volta era il pozzo scala) della portata fino a 12 persone (900 Kg.) .**
